# Puente calzada norte de acceso al puente Centenario

Paraíso, Panamá / 2011

puente prefabricado  
tablero prefabricado con continuidad  
Ministerio de Obras Públicas (MOP)  
FCC Construcción  
proyecto de construcción

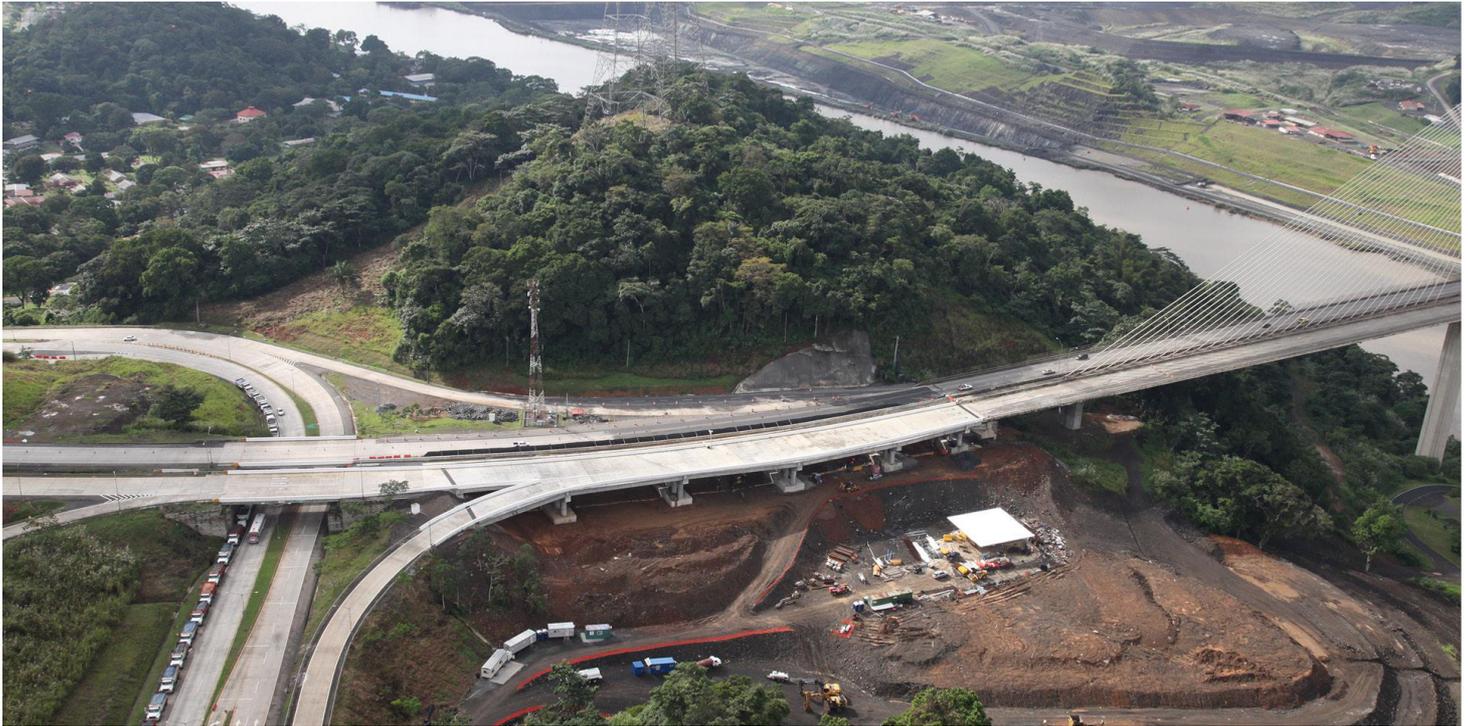
Se trata de una estructura de 166m de longitud total, con seis ejes de apoyos que producen unas luces de 27+35+35+35+27m y situada en zona sísmica con una aceleración de cálculo del suelo igual a 0.3g. Las premisas principales para la realización del proyecto han sido las de diseñar una estructura que no afecte al Puente del Centenario y que permita alcanzar un elevado ritmo de construcción, puesto que el tráfico en la calzada afectada por el deslizamiento de la ladera no se podrá restablecer hasta que esté completa la estructura.

En su extremo norte, el tablero apoya sobre unos cargaderos pilotados sobre el terraplén de la autopista, disponiéndose una junta de dilatación. En su extremo sur, la nueva estructura se sitúa a continuación del estribo 2 del Puente del Centenario. Con objeto de evitar cualquier interferencia en la estructura existente durante la ejecución de las cimentaciones del estribo 1, se ha situado el eje de apoyos del estribo 1 de la nueva estructura separado 11.25m del eje de apoyos del estribo del Puente del Centenario. La unión entre ambos estribos se realiza mediante una pequeña losa apoyada sobre apoyos de teflón, de forma que no se transmitan fuerzas horizontales de una a otra estructura. Separando entre sí ambas estructuras, se dispone una junta de dilatación de calzada.
